LOCALIZAÇÃO PORTAS DAS TORRES
ESC.: 1/75

PORTA 01
QTD.: 03un. (01/torre)

JANELA 01 (EM "L")
QTD.: 01un.

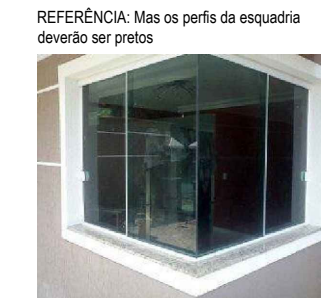
REFERÊNCIA: Mas os perfis da esquadria deverão ser pretos
