1 Redes Compatibilizadas
1 : 250

DATA: 28/07/2025 PRANCHA: 03
MODELAGEM E DESENHO: Greice Machado

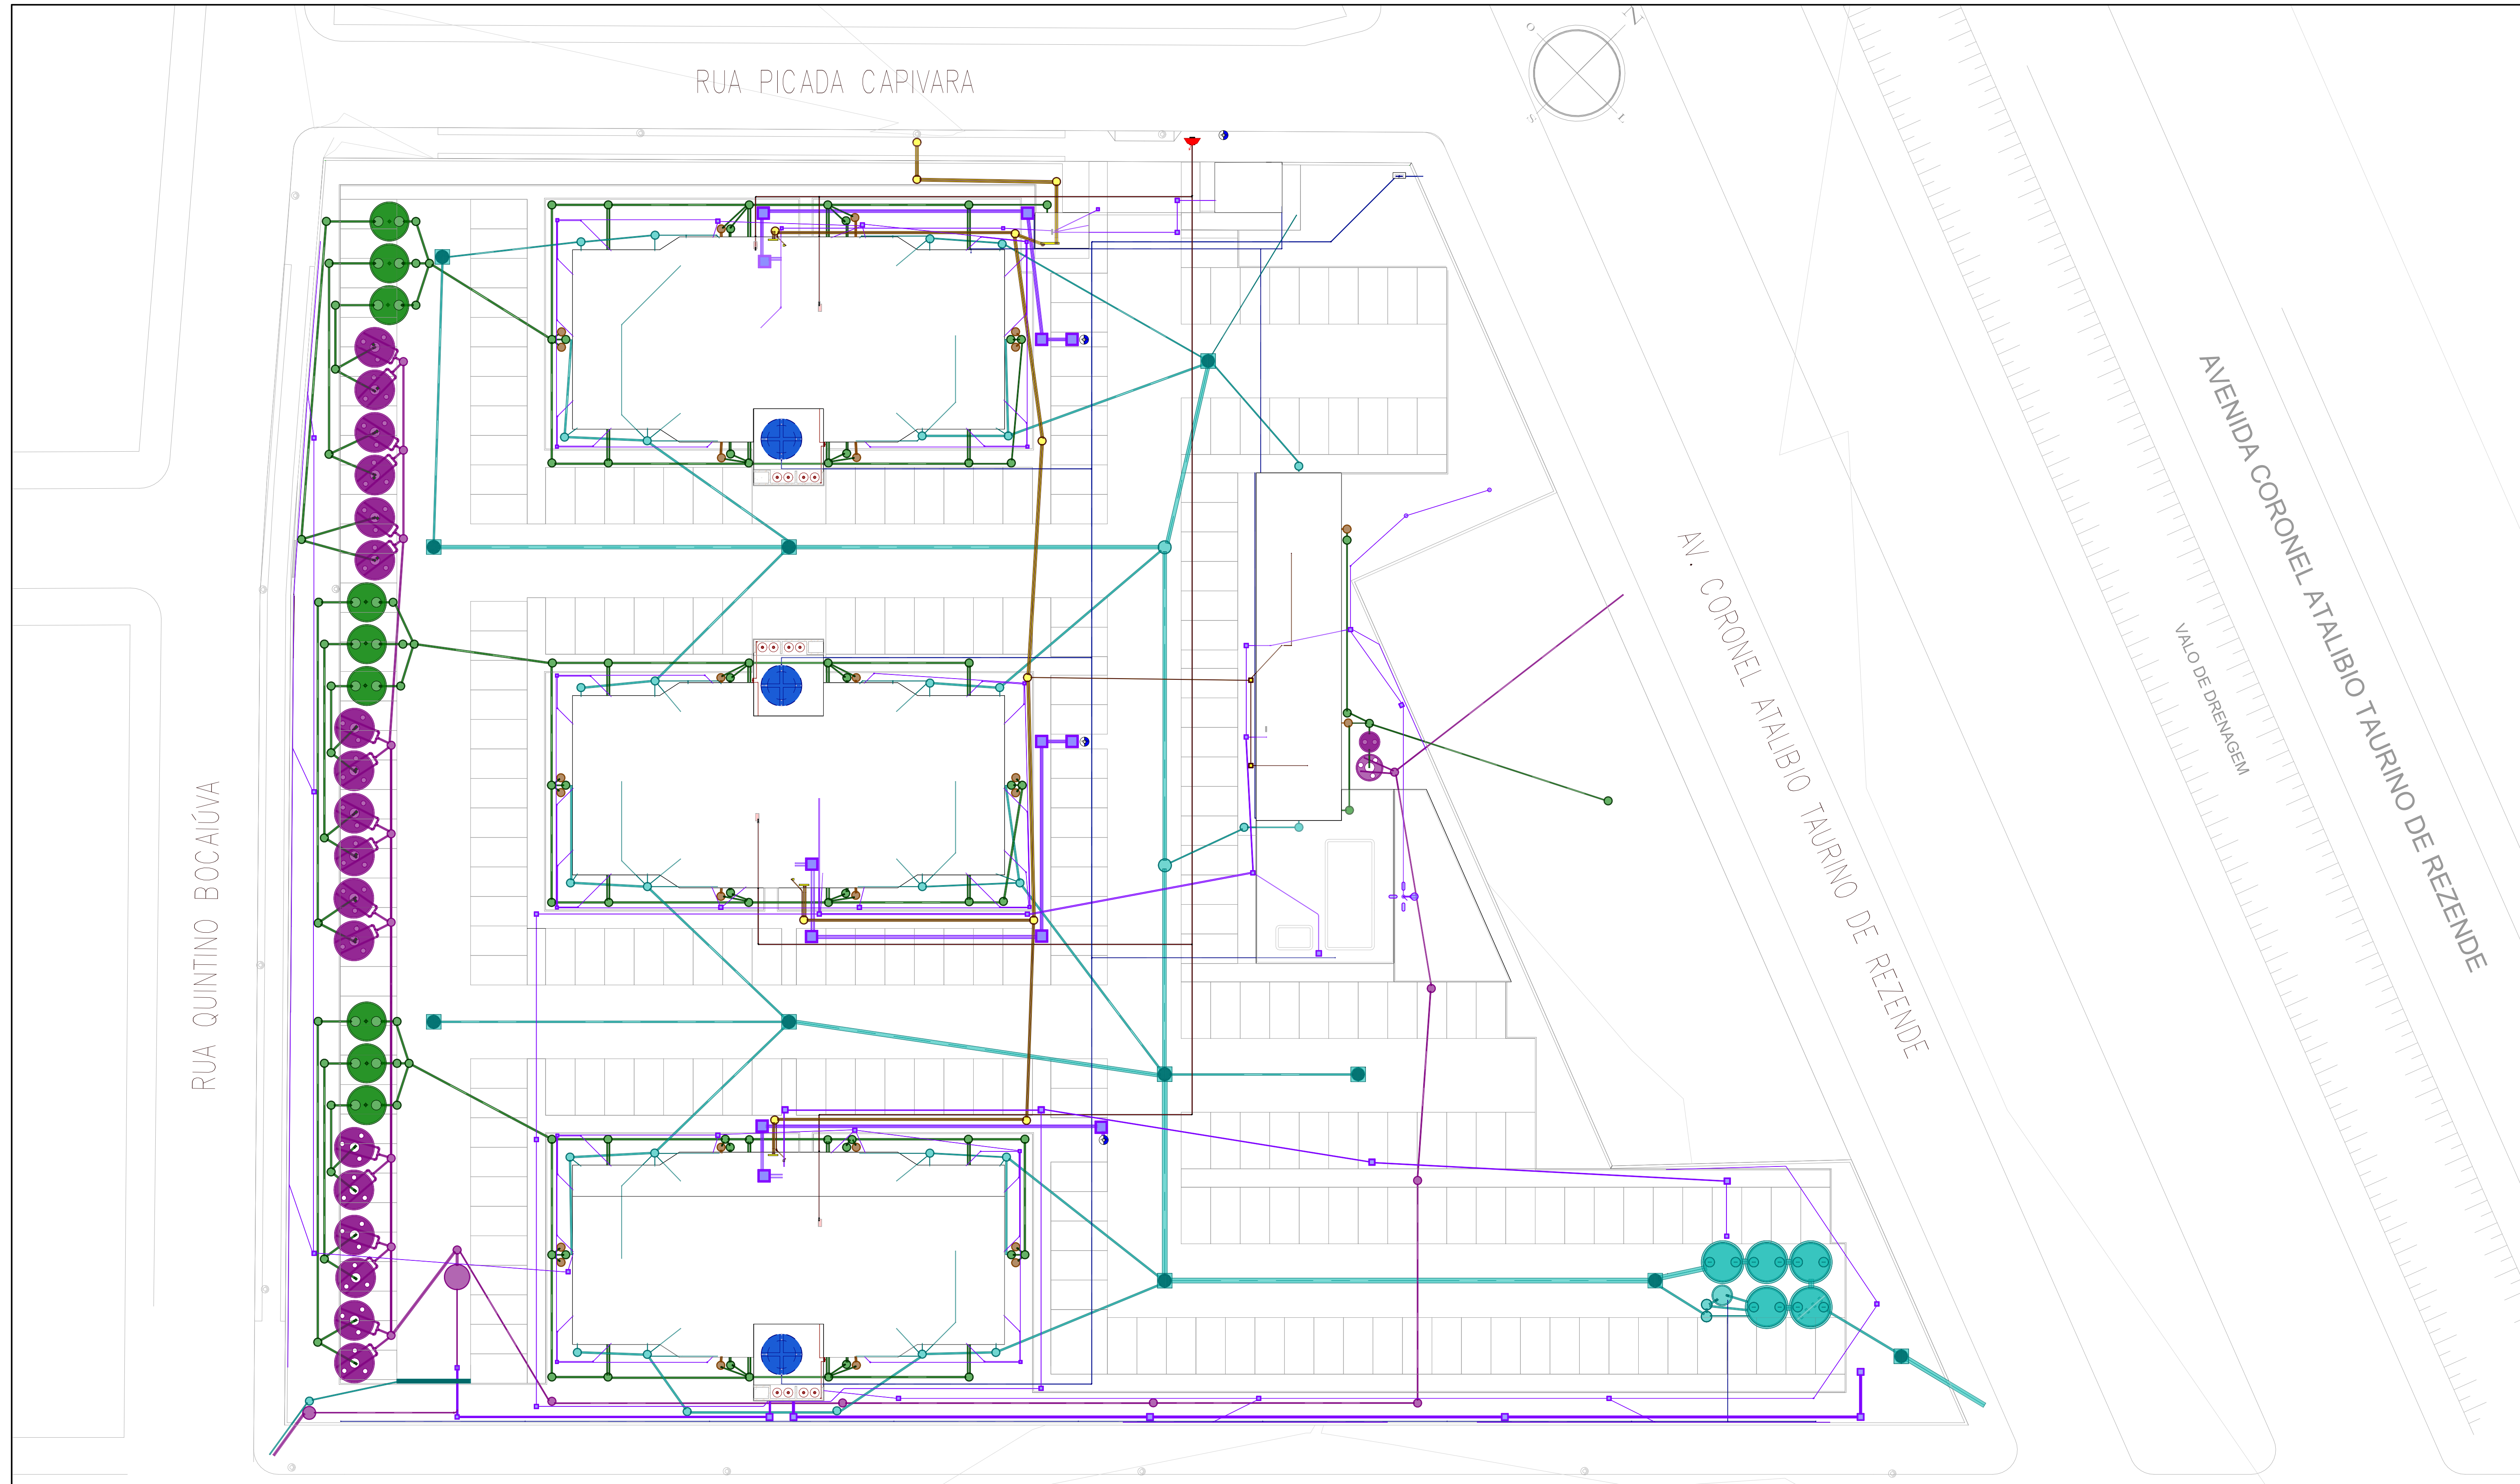
- Esgoto - Vai a rua
- Esgoto Cloacal
- Gordura
- Pluvial
- Telefone
- Elétrica
- Gás
- Água Fria
