- Esgoto
- Gordura
- Pluvial
- Água Fria
- PPCI
- Gás
- Rede Elétrica
- Rede Telefônica

RESIDENCIAL ANITA GARIBALDI

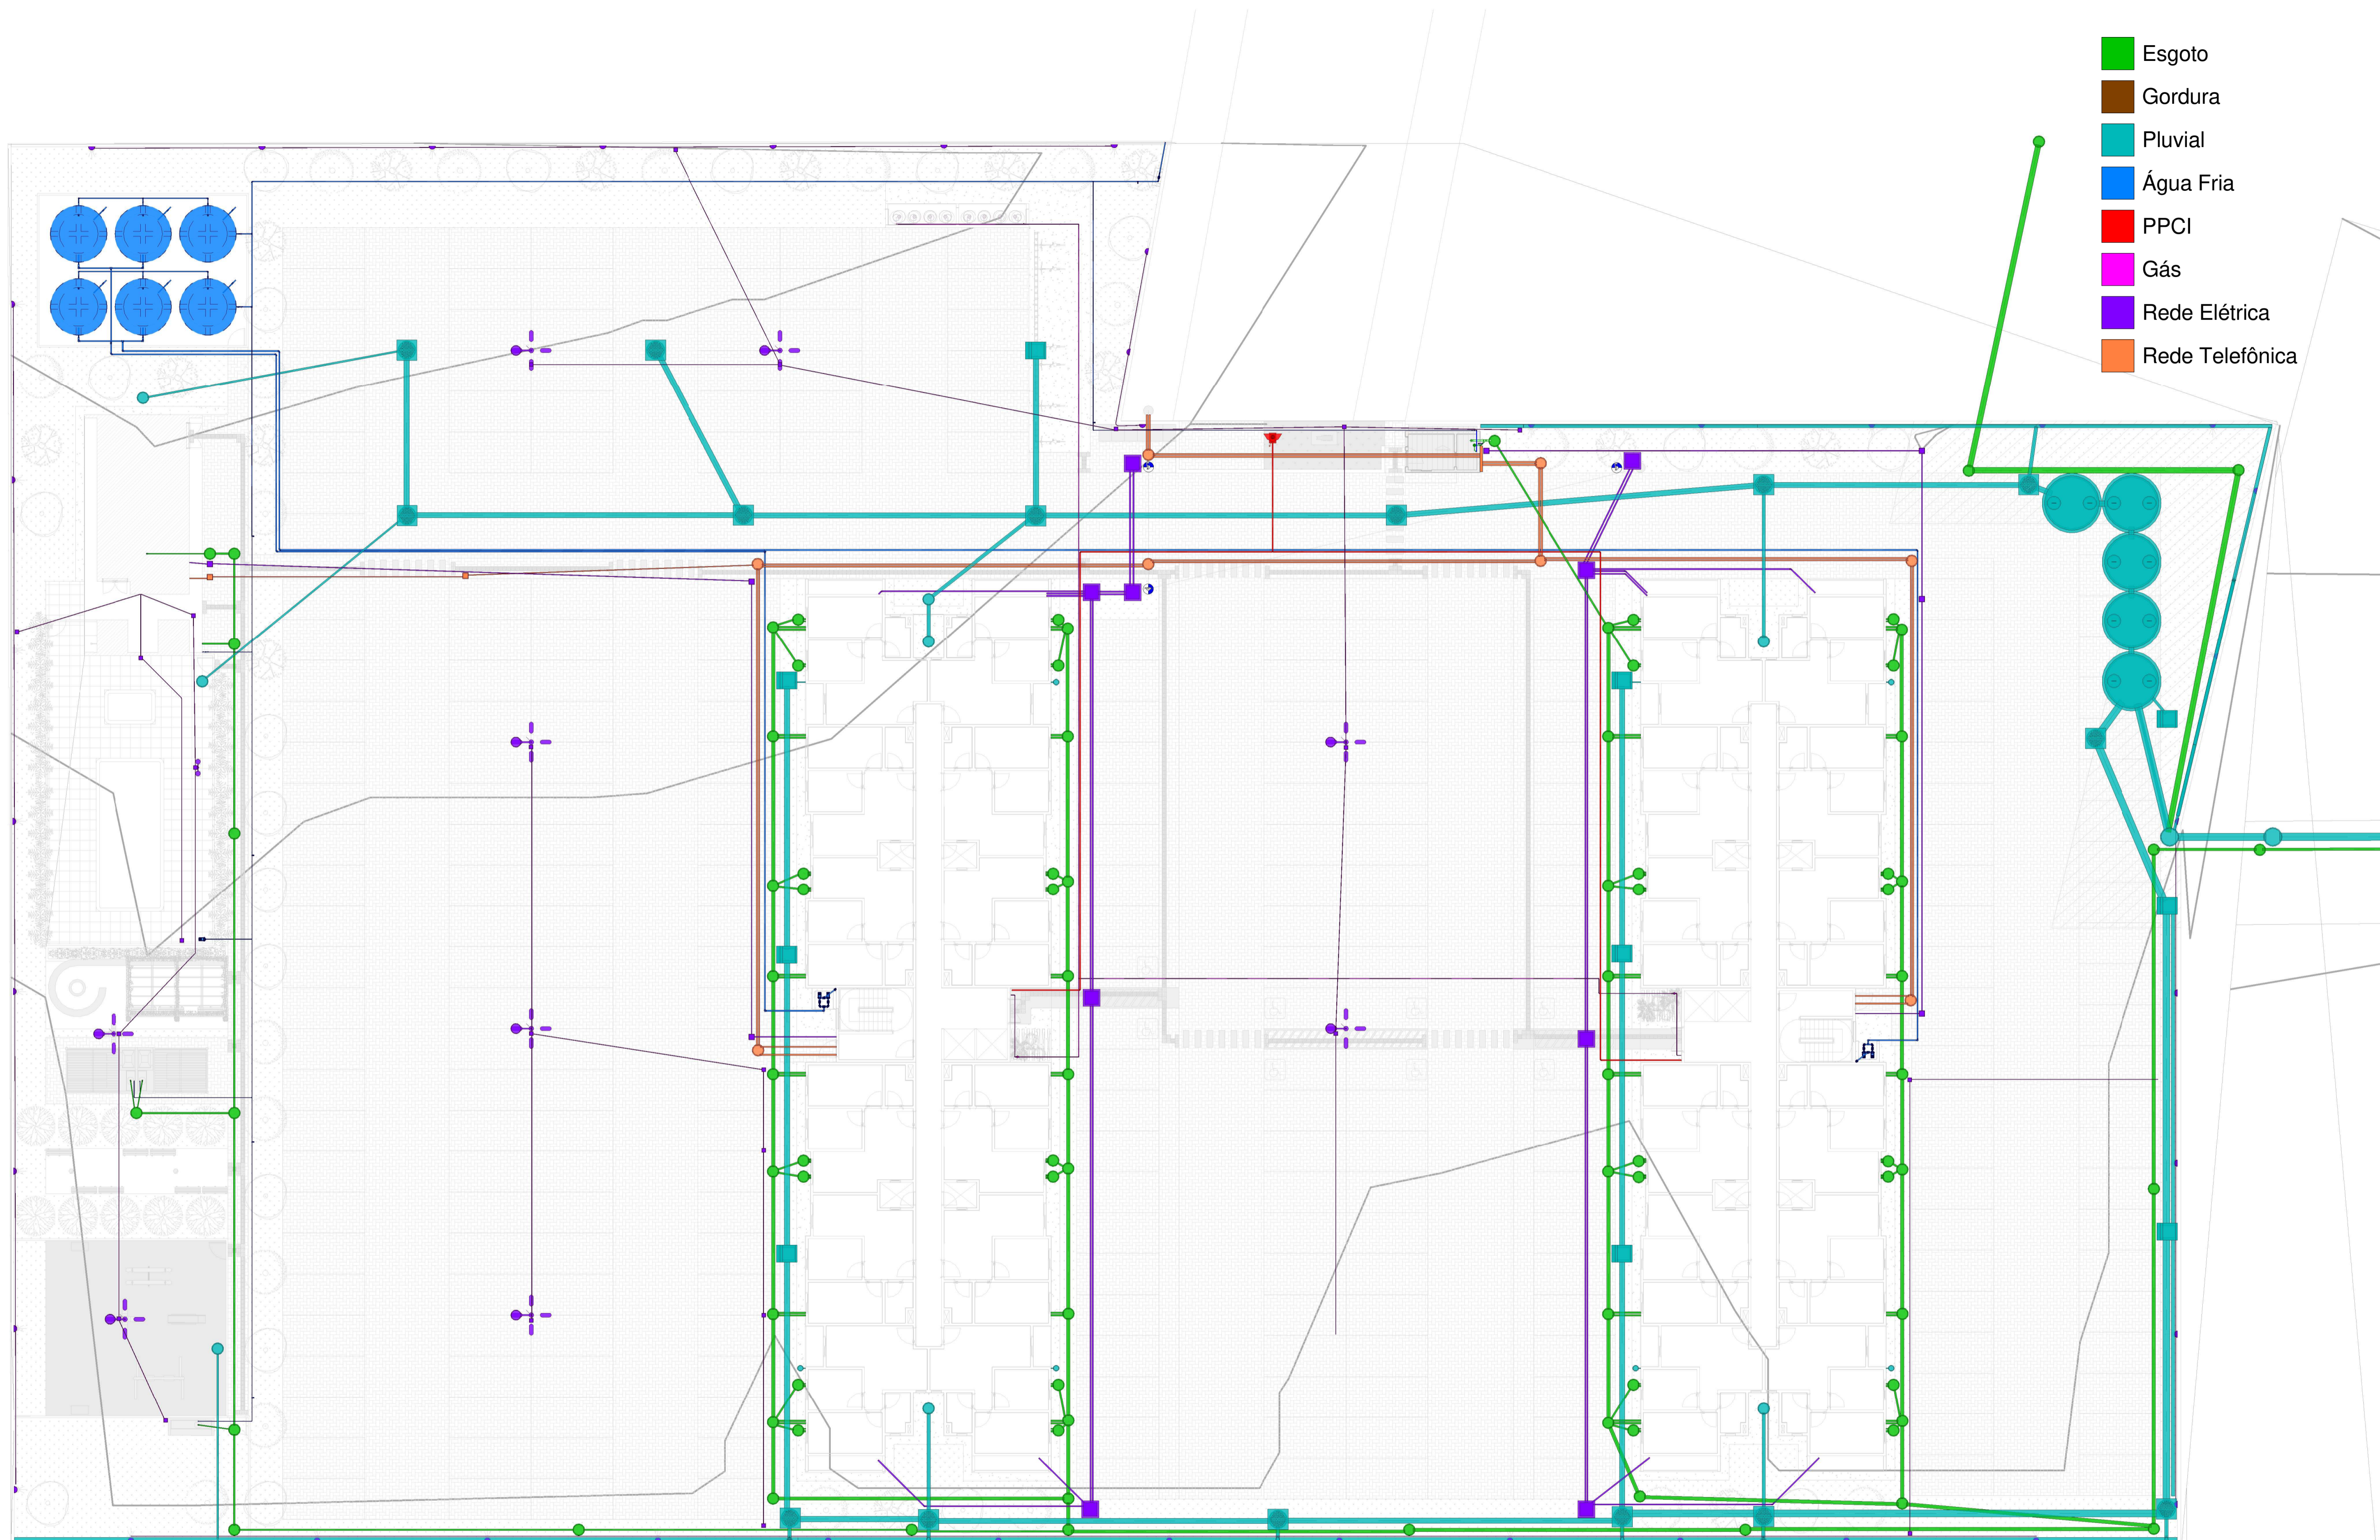
- Caixa Separadora de Gordura - Ø60cm
- Caixa Separadora de Espuma - Ø60cm
- Caixa de Inspeção Cloacal - Ø60cm
- Caixa Separadora de Inspeção Cloacal  
 (saídas dos filtros) - Ø60cm
- Caixa de Inspeção Cloacal  
 (rede de saída do esgoto) - Ø60cm

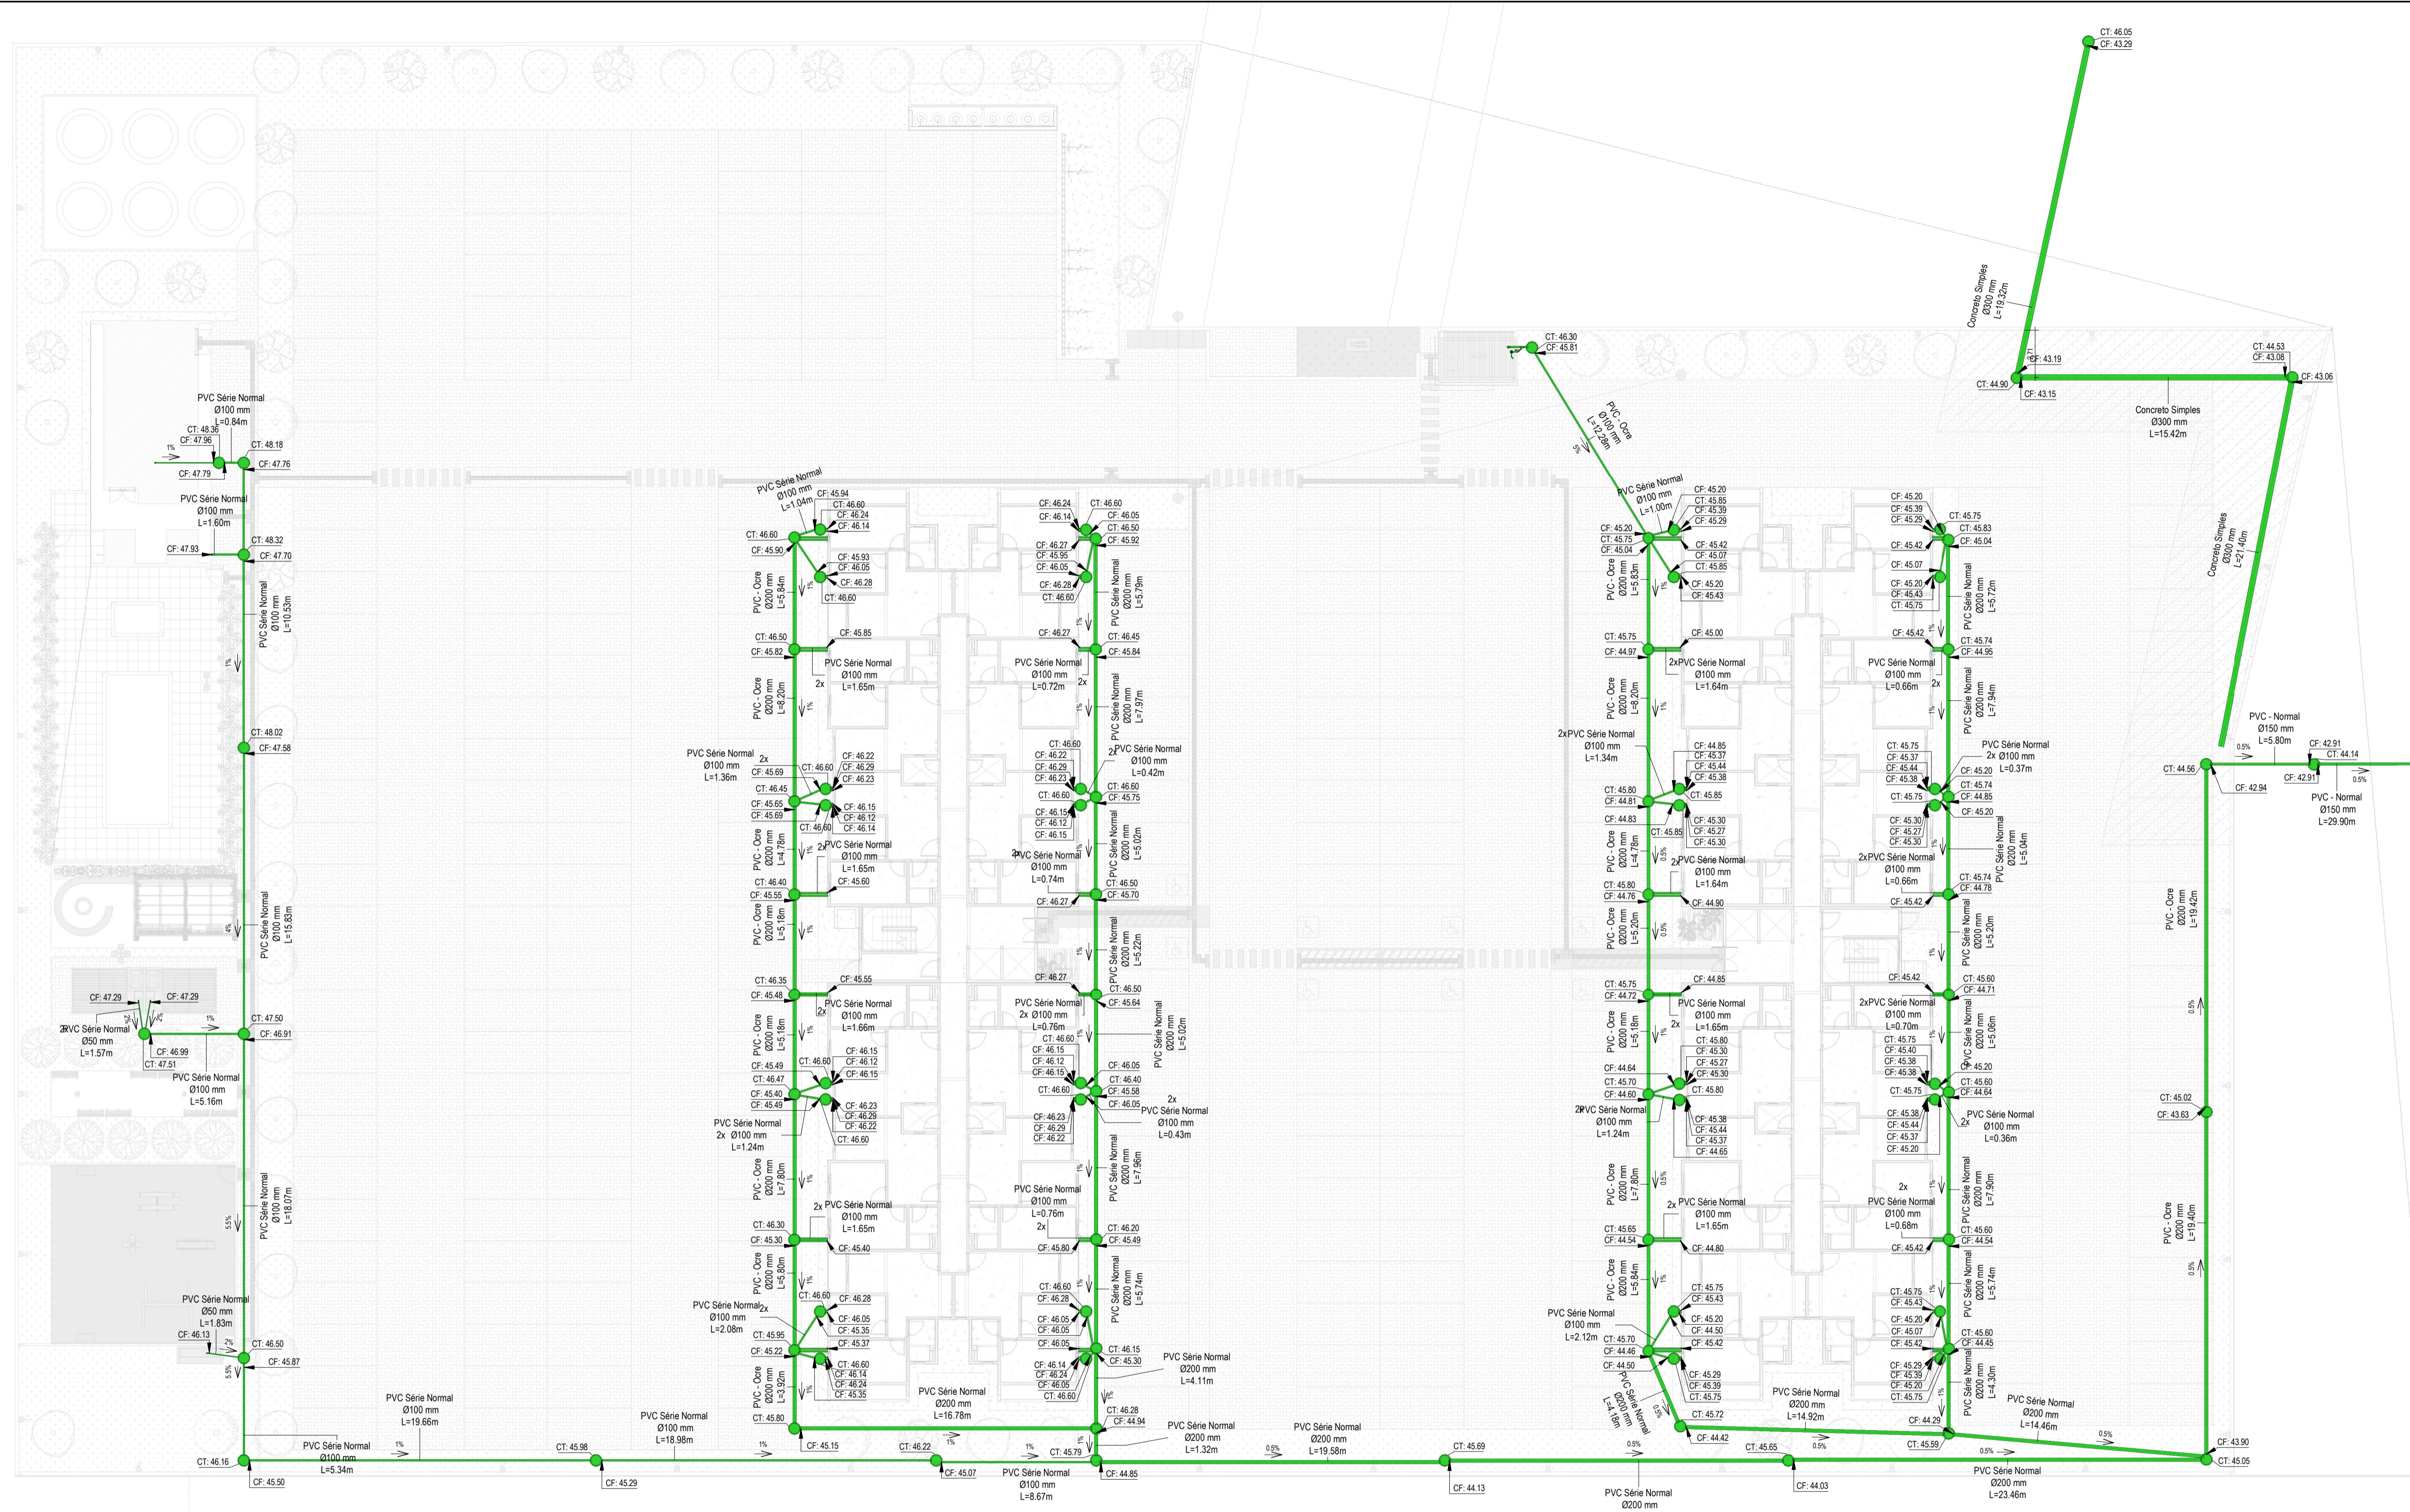
CT: cota de topo da caixa  
 CF: cota de fundo da caixa  
 CE: cota de entrada  
 CS: cota de saída  
 Cotas de fundo, entrada e saída são  
 cotadas no fundo do tubo/conduíte  
 (geratriz inferior)

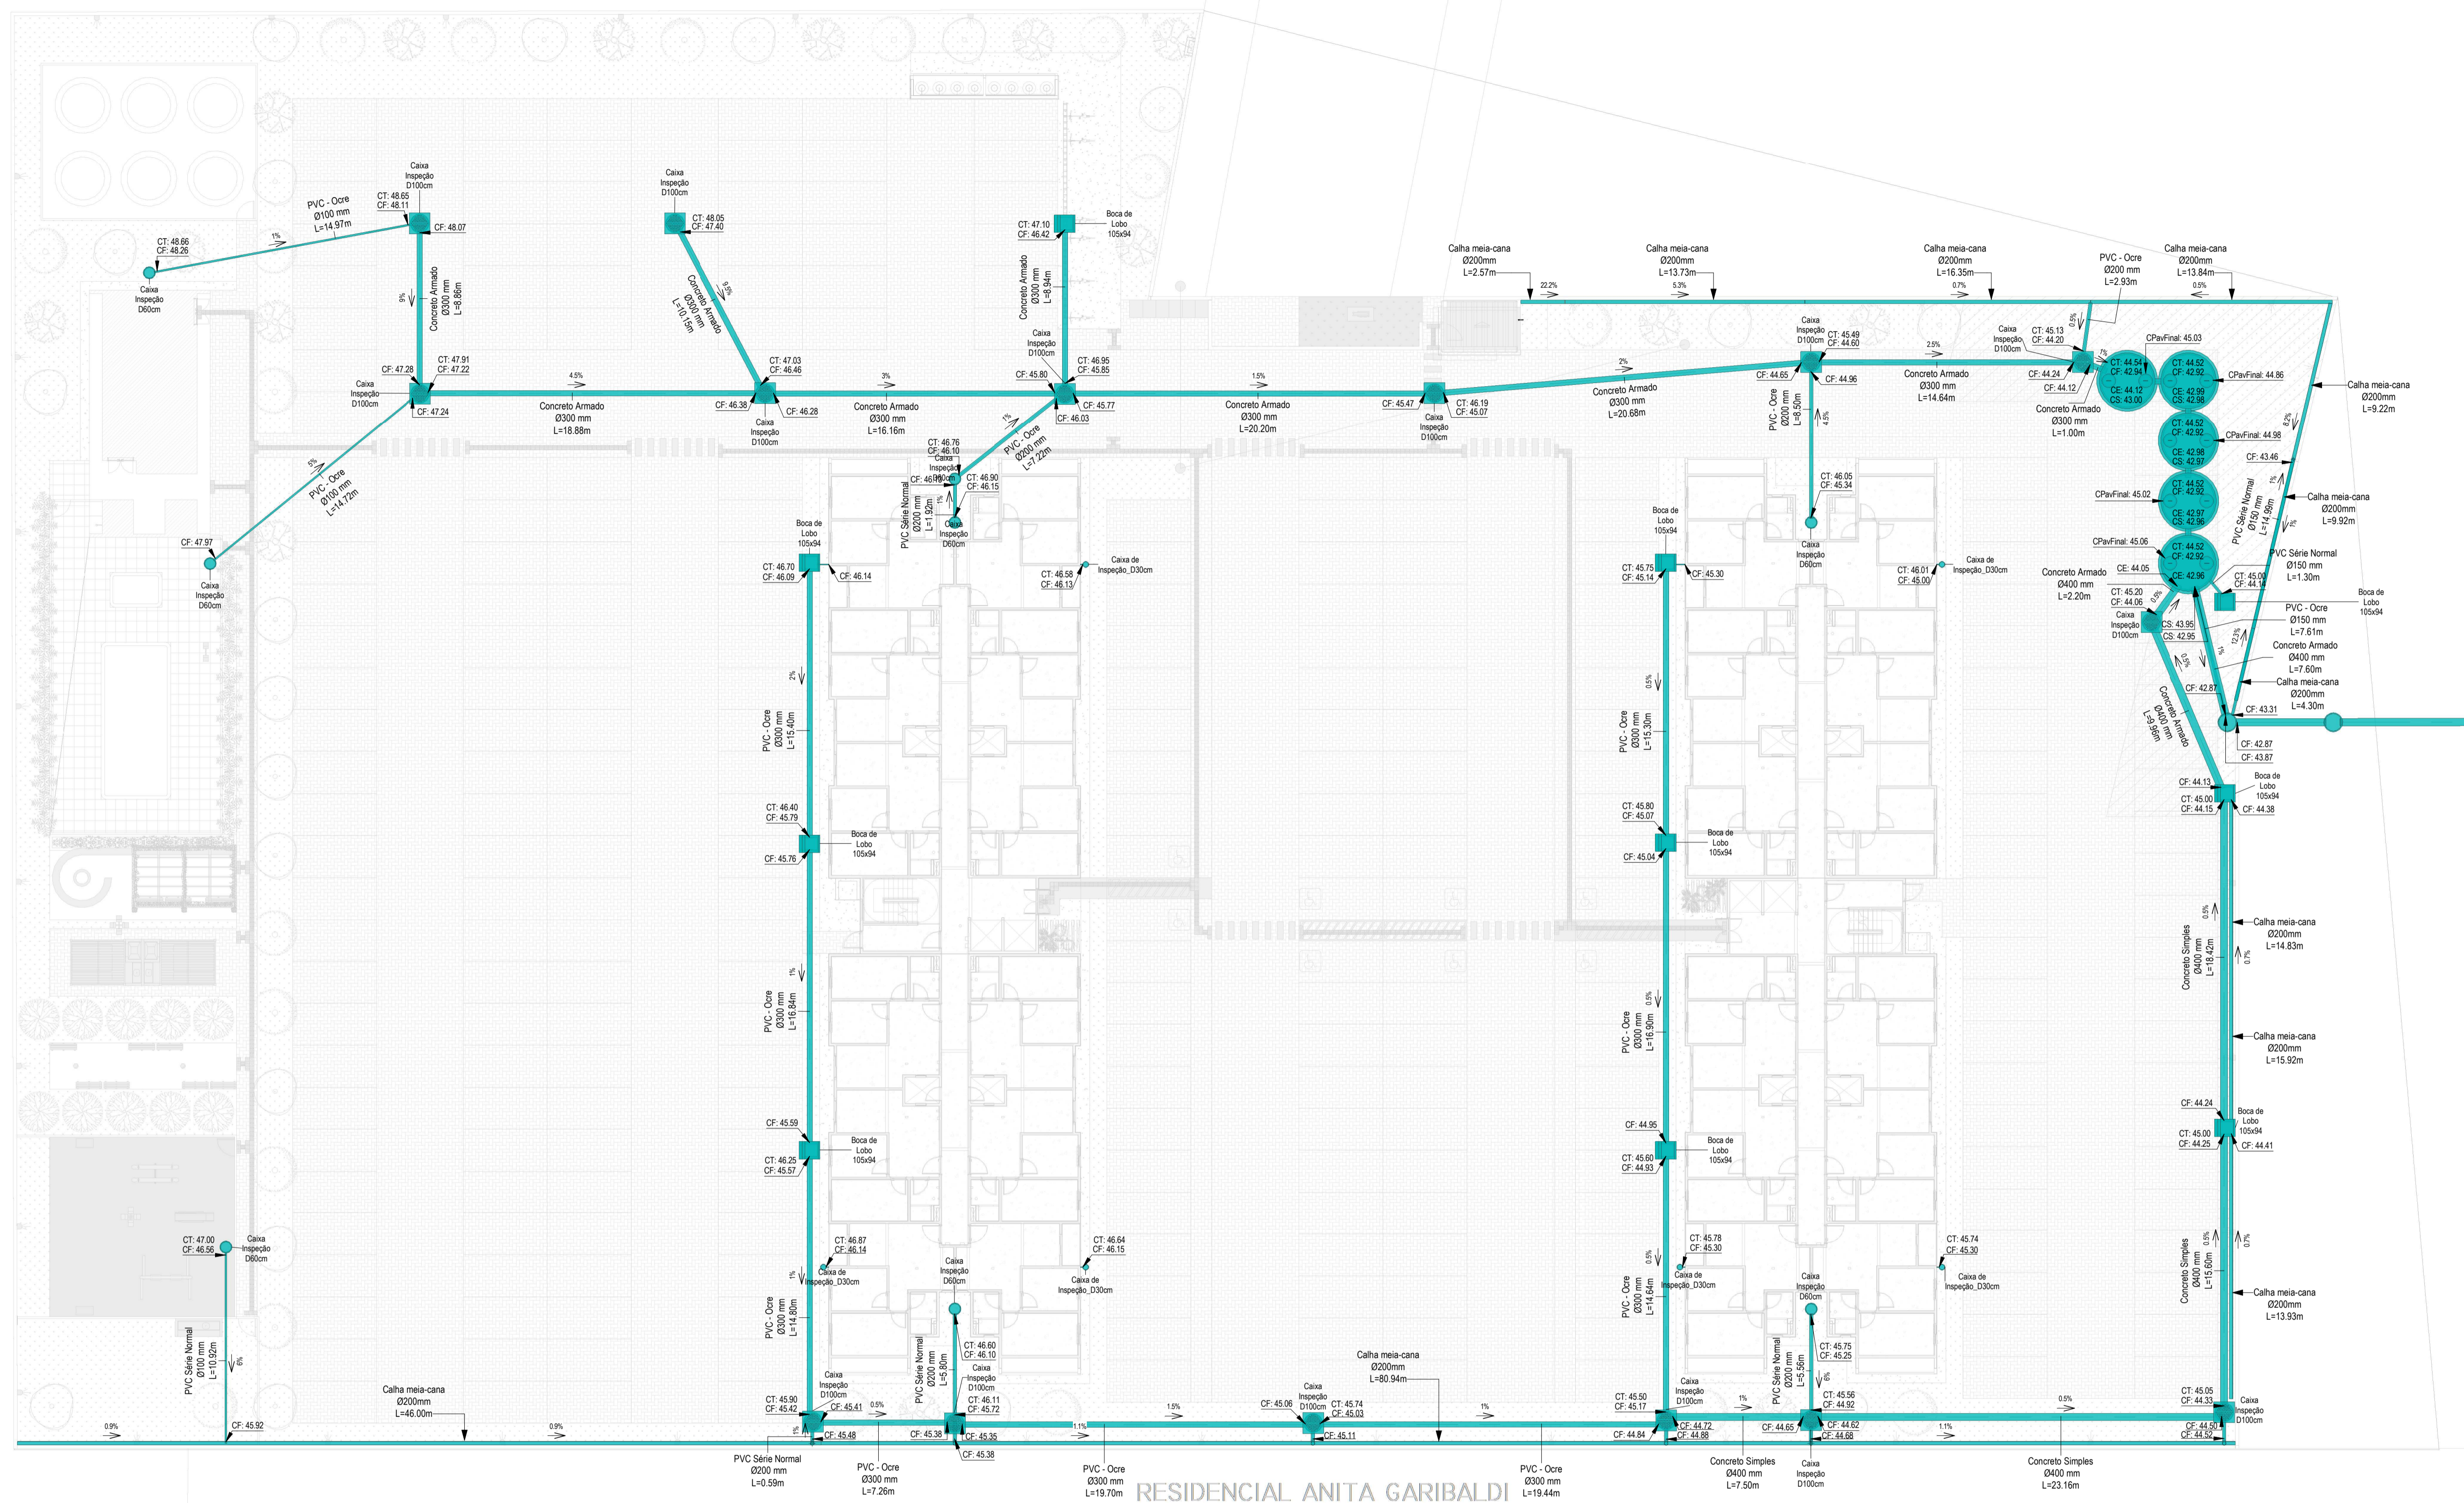
Tubulação de recalque em ferro galvanizado. Ao chegar próximo da entrada nos reservatórios superiores, fazer o troco para PVC Soldável Marrom de mesma bitola para conseguir fazer a conexão com o flange, pois não há flange de ferro para reservatório de fibra.
